## ピクシス パン(H30. 12~R3. 12)

## ◆取付適合情報

## ◆車両側車速・パーキング・リバース信号の接続

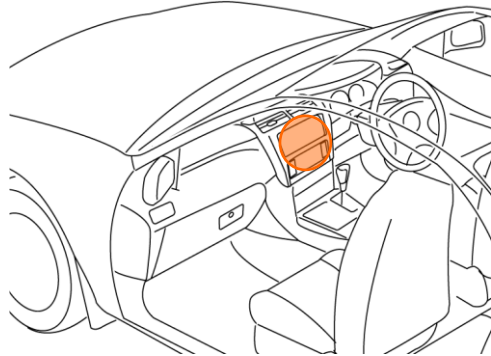
オプションコネクタ5P(灰)

位置: 純正デッキ取付位置奥

配線側から見た図

リバース信号(青) 車速信号(紫) パーキングブレーキ信号(灰)

・車両の(線色)は変更される場合がありますので参考情報としてください。
